# Fondazione Musei Civici di Venezia

Progetti di restauro

# Restauro dell'apparato decorativo dell'Atrio Quadrato a Palazzo Ducale

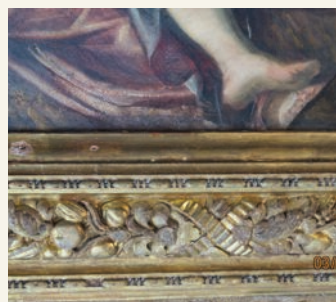
Particolare delle morfologie di degrado che interessano gli apparati lignei policromi

*Superfici lignee dorate:* controllo della superficie e consolidamento localizzato di eventuali parti distaccate con metodologia adeguata da definirsi; rimozione dei depositi di polvere incoerenti eseguito a secco, con pennelli a setole morbide e aspirapolvere; trattamento delle parti metalliche quali grappe o perni; verifica della presenza di attacchi xilofagi ed eventuale trattamento antitarlo.

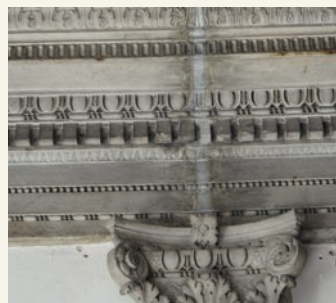
Le superfici lapidee presentano uno strato scuro, sottile e piuttosto compatto che le offusca: sono il risultato della combinazione di depositi superficiali incoerenti e vecchi trattamenti ormai alterati e creano un effetto d'ingrigimento diffuso che appiattisce gli altorilievi. Sono presenti fratture localizzate, in particolare nella zona bassa, dovute a traumi. La superficie del soffitto ligneo presenta un offuscamento causato perlopiù da depositi incoerenti. Sono presenti lacune e sollevamenti localizzati delle dorature in forma di scaglie che sono prossime alla caduta. Le tele dipinte sono complessivamente in buono stato conservativo e necessitano un controllo ravvicinato puntuale per programmare un eventuale intervento di dettaglio.

Particolare delle morfologie di degrado che interessano gli apparati lapidei

*Superfici lapidee:* verifica della superficie per l'individuazione di eventuali parti distaccate; rimozione dei depositi incoerenti da eseguirsi a secco con pennelli a setole morbide e aspirapolvere; passivazione dei perni o grappe presenti con successivo passaggio di resina protettiva; rimozione di depositi superficiali coerenti mediante lavaggi con acqua deionizzata e spugne morbide; verifica delle stuccature con eventuale rimozione e rifacimento di quelle decoese o pericolanti.

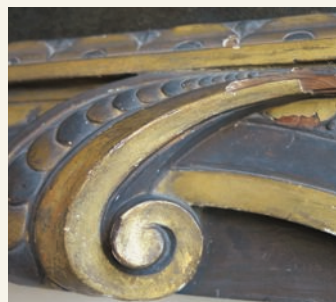
Particolare delle morfologie di degrado che interessano gli apparati lignei policromi

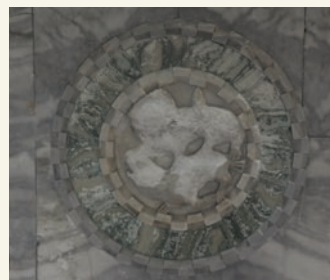
Particolare di una patera antica in marmo cristallino con fenomeni avanzati di degrado

Le condizioni conservative della scala risentono fortemente dei fenomeni di umidità di duplice origine, da risalita capillare e da condensa, che si manifestano principalmente sui rivestimenti lapidei dei muri di base e sulla prima rampa di scale. In accordo con i ben noti meccanismi di degrado innescati dalla cristallizzazione dei sali, sulle superfici in marmo policromo è manifesta tutta la gamma delle morfologie di deterioramento note (esfoliazione, scagliatura, polverizzazione, disgregazione) che in special modo sulle patere in bassorilievo ha già dato vita alla perdita parziale dei modellati originali. Sono presenti inoltre anche fenomeni di fessurazione delle lastre e fenomeni di distacco e lacuna sull'intonaco che fiancheggia la prima rampa di scale. I gradini in Pietra d'Istria, oltre che presentare normali avvallamenti dovuti all'usura da calpestio, mostrano pronunciati fenomeni di alterazione differenziale dovuti all'escavo delle vene di sedimentazione argillosa, e ciò talvolta costituisce un pericolo per la sicurezza al transito dei visitatori.

Il piano degli interventi prevede: lo smontaggio degli apparati decorativi in marmo policromo per effettuarne il trattamento di desalinizzazione e consolidamento fuori opera; la bonifica ed il consolidamento della muratura di sostegno della scala; il successivo rimontaggio degli apparati marmorei restaurati con un sistema di posa che preveda l'isolamento dalla muratura retrostante in maniera tale da ridurre o eliminare del tutto l'apporto di acqua proveniente dal muro di supporto. Le lavorazioni previste non richiedono l'ausilio di opere provvisorie e solo la prima rampa della scala sarà chiusa al transito durante parte delle lavorazioni. L'intervento comprenderà anche il consolidamento e la revisione degli intonaci a marmorino della parete laterale alla prima rampa. Grazie ai lavori di restauro i preziosi rivestimenti marmorei riacquisteranno l'antico splendore e la scala potrà essere percorsa dai visitatori in condizioni di massima sicurezza.

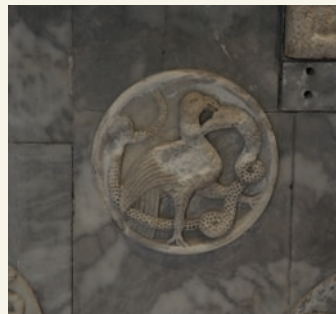
Particolare di una patera antica in marmo cristallino con fenomeni avanzati di degrado

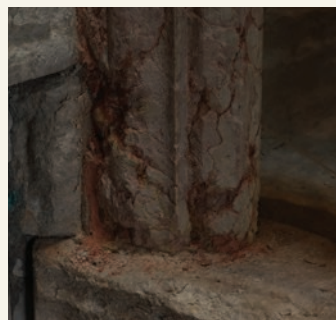
Particolare del degrado del calcare ammonitico "rosso Verona"

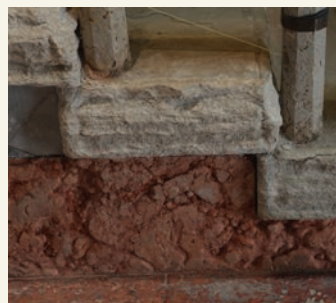
Particolare del degrado del calcare ammonitico "rosso Verona"

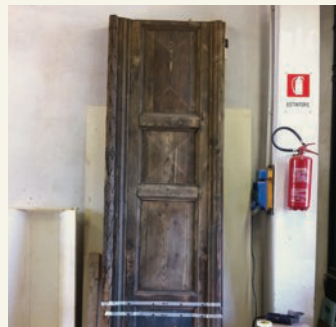
Veduta frontale di un'anta con indicazione del taglio da praticare per il risanamento

Sulla scorta delle indagini scientifiche condotte che dimostrano come la risalita degli organismi marini xilofagi venga favorita dall'imbibizione del legno e per contro ostacolata da una ridotta presenza di acqua nelle fibre, è stato elaborato un progetto di intervento che prevedesse quale presupposto una soluzione di continuità, una semplice fessura, tra le parti maggiormente immerse, soggette alle fluttuazioni di marea, e le parti superiori. E' stato condotto, quindi, a priori, un ragionamento sulle quote della fluttuazione marina e sulla decorazione delle due tipologie di portone, per identificare il posizionamento ammissibile per tale discontinuità. E' stata identificata una quota di taglio dal bordo inferiore e si è ipotizzato di praticare lungo questa quota il taglio delle ante e delle posterne per il risanamento dalle parti erose e marcescenti. Le porzioni mancanti saranno ricostruite seguendo la tecnologia di posa in opera originaria ma adoperando legnami differenti, in particolare sarà utilizzata la specie tropicale azobè per il nucleo interno e il rovere stagionato per i rimessi e le parti decorate. La porzione inferiore così ricostruita sarà mantenuta separata dalle parti superiori attraverso un giunto piccolissimo di discontinuità ed avrà cardini suoi per un'apertura e chiusura indipendente. In tal modo, sarà impedita la risalita capillare dell'acqua e l'attecchimento dei microrganismi sulle parti alte e sarà praticabile una facile manutenzione ordinaria delle stesse parti inferiori che risulteranno comodamente rimovibili.

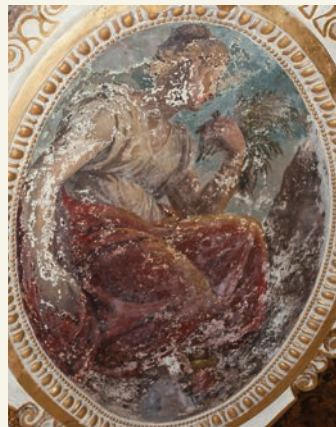
È stata condotta una campagna di indagine diagnostica prelevando micro campioni di materiale da ogni superficie e l'osservazione ravvicinata ha evidenziato un cattivo stato di conservazione, con presenza di rifacimenti e trattamenti pregressi da revisionare. I dipinti murali risultano molto alterati da pesanti ridipinture eseguite con tempere ed olii, che rendono impossibile la lettura del testo pittorico originale e la sua tecnica di esecuzione. Ampie zone della pellicola pittorica presentano sollevamenti e distacchi, sono già visibili numerose lacune della pellicola pittorica.

Particolare di uno dei dipinti murali con evidenza delle morfologie di degrado presenti

Esso comprenderà lavorazioni con metodologia differenziate a seconda dello specifico materiale interessato. Complessivamente le categorie di intervento da eseguire saranno le seguenti: verifica puntuale delle superfici ed eventuale messa in sicurezza con interventi di consolidamento preventivo; puliture; consolidamenti atti a garantire il mantenimento di ogni piccola porzione in fase di distacco e l'adesione sicura al supporto; revisione degli interventi pregressi che non si ritenessero idonei o congrui; la revisione cromatica delle superfici dipinte; la riduzione delle interferenze visive nel caso di trattamenti superficiali pregressi; operazioni di protezione superficiale. L'intervento è eseguibile per lotti differenti valutando opere provvisori di piccola dimensione.

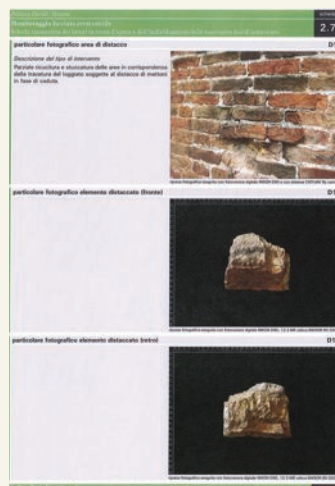
La facciata ovest del cortile interno versa in un cattivo stato di conservazione ed è stata recentemente oggetto di interventi localizzati di presidio eseguiti mediante l'ausilio di manodopera di scalatori-restauratori operanti in fune. L'enorme mole muraria che costituisce il registro superiore, presenta numerose criticità dovute al cattivo stato di conservazione delle malte e dei mattoni in laterizio che ha causato già negli anni precedenti l'infiltrazione di acqua in corrispondenza degli appoggi dei sistemi di travatura lignea del loggiato. Perdipiù, facendo delle considerazioni in analogia a quanto già potuto osservare durante i lavori di restauro della facciata attigua (Maggior Consiglio), è possibile presumere che in corrispondenza della pavimentazione della Sala dello Scrutinio ci siano i bulzoni dei sistemi di intirantatura metallici che esercitano a causa dei fenomeni di corrosione, delle tensioni sul rivestimento in laterizio. Ulteriore elemento di criticità è rappresentato dalle bifore lapidee superiori chiuse da infissi metallici con vetri piombati. Queste sono state per l'appunto oggetto dell'intervento di presidio temporaneo, consistente nella tamponatura con reti in acciaio che garantissero la trattenuta di eventuali distacchi di materiale lapideo disgregato o di porzioni di infisso. Molto più generalizzata è la condizione di sporco coerente e deposito biologico che interessa tutti i materiali costituenti la facciata che necessitano di puliture selettive e controllate.

Scheda di studio particolareggiato delle criticità conservative presenti sulla facciata

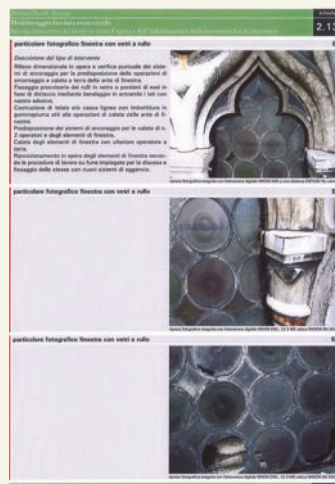
Scheda di studio particolareggiato delle criticità conservative presenti sulla facciata

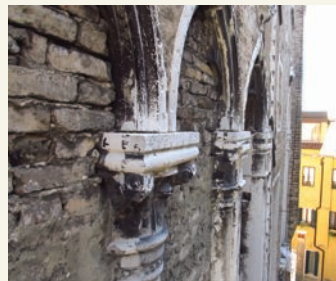
L'imponente facciata sul rio di Ca' Michiel versa in cattivo stato di conservazione principalmente a causa del degrado naturale degli elementi lapidei in pietra d'Istria che costituiscono la gran parte della facciata. Tale litotipo, diffusamente utilizzato sulle facciate dei palazzi cittadini, a seconda del suo grado di omogeneità imputabile ai processi di sedimentazione originari, può sviluppare morfologie di degrado quali l'escavo delle vene argillose e dunque l'alterazione differenziale, che generano distacchi improvvisi di porzioni di materiale anche grandi. Tale fenomeno costituisce un grave pericolo non solo per la conservazione del monumento quanto per la pubblica incolumità. Ulteriore fenomeno di degrado è quello diffuso sugli infissi vetrati delle bucatore, molti dei quali presentano le tipiche vetrature a rullo piombate che necessitano lo smontaggio e slegatura per un recupero integrale dei vetri originari.

Particolare della polifora in pietra d'Istria

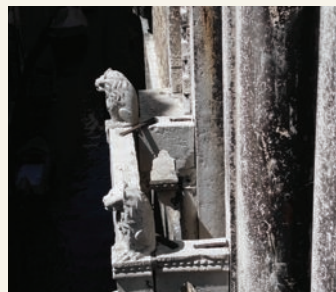
Particolare di uno dei balconcini in pietra d'Istria
