## **RELAZIONE TECNICA: PROGETTO RIQUALIFICAZIONE PALAZZO FORTUNY**

### **1. PREMESSA**

Questo primo intervento interessa il risanamento igienico sanitario della pavimentazione di piano terra del portego ed interventi di ripristino e restauro localizzati delle sale laterali e rientra tra gli interventi oggetto di finanziamento dopo la disastrosa acqua alta del novembre 2019.

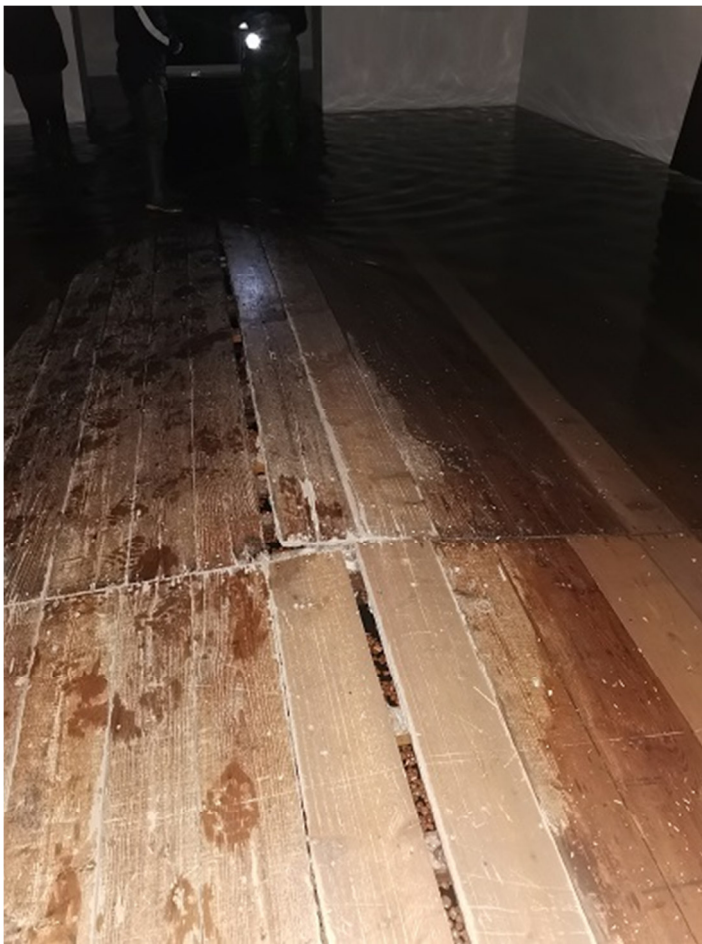
*foto 34 - Tavole portego sollevate da acqua alta*

- Lievo della pavimentazione lignea per un successivo recupero;
- Lievo delle travi degradate di sostegno e demolizione dei pilastri in mattoni di sostegno per poter togliere tutto il materiale depositato e procedere con sanificazione generale del sottostante massetto o pavimento (da verificare).

- Protezione della parte bassa (non in vista e sotto il livello del tavolato) con intonaco di protezione per ridurre imbibizione
- Riposa del tavolato precedentemente smontato mediante chiodatura con chiodi inox; una larga parte di tale tavolato verrà rinforzata con piatti inox con la funzione di

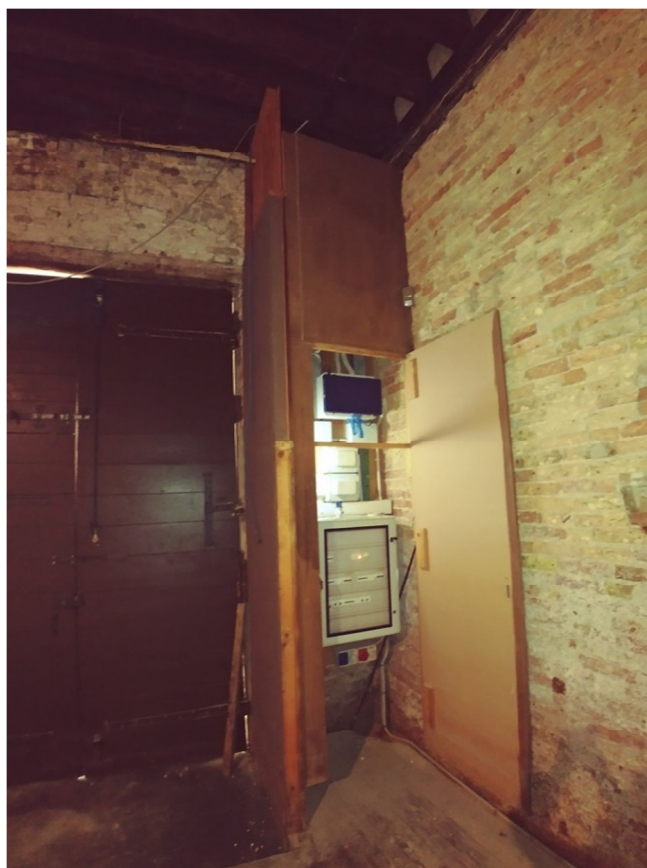
I danni agli impianti sono sostanzialmente danni all'impianto elettrico che ha i quadri nell'angolo del portego a sinistro dell'ingresso da campo San Beneto dietro un grande cassonetto con tavolato.

Essendo posizionati a quota troppo bassa gli interruttori e le morsettiere sono state raggiunte dall'acqua creando un generale corto circuito.

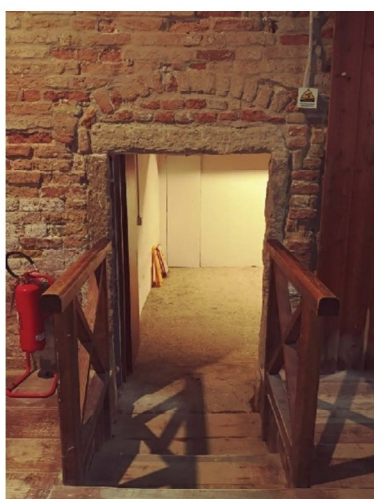
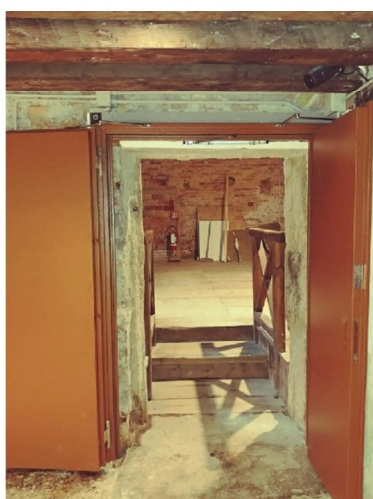
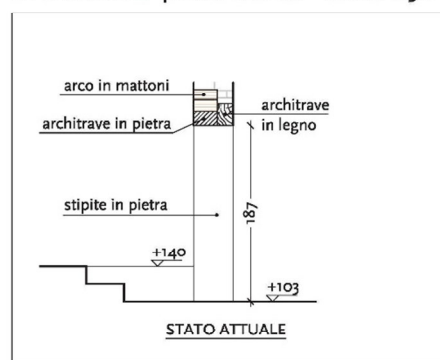
DETTAGLIO porta loc. 8a - scala 1:50

Tale vincolo è determinato dal fatto che le vie di esodo di sicurezza verso la calle laterale devono percorrere attraversare fori porta storici con architrave che già oggi limita a 190cm (non a norma) l'altezza e poi vi è la presenza di locali con presenza di piano ammezzato ad appena 240cm dal pavimento di piano terra.

- **il rialzo della pavimentazione** al massimo livello (+140cm slmm) in modo che non ci sia interferenza con il solaio del piano primo ammezzato dei locali laterali;
- la **modifica della quota d'importa degli architravi di due porte storiche** verso i locali 10 a e 8 a in modo da eliminare le rampe nello spazio del portego

Un intervento necessario per garantire che le vie di esodo abbiano un'altezza regolamentare (2m) è quella di rialzare le porte storiche verso le vie di esodo (locali 8a-7c e locale 10a) come autorizzato dalla Soprintendenza.

Per dare una lettura unitaria agli interventi di progetto e per garantire un consolidamento locale ai fori porta, essi verranno realizzati mediante portali con putrelle in acciaio inox brunito, anche perché gli stipiti in pietra sono molto degradati.

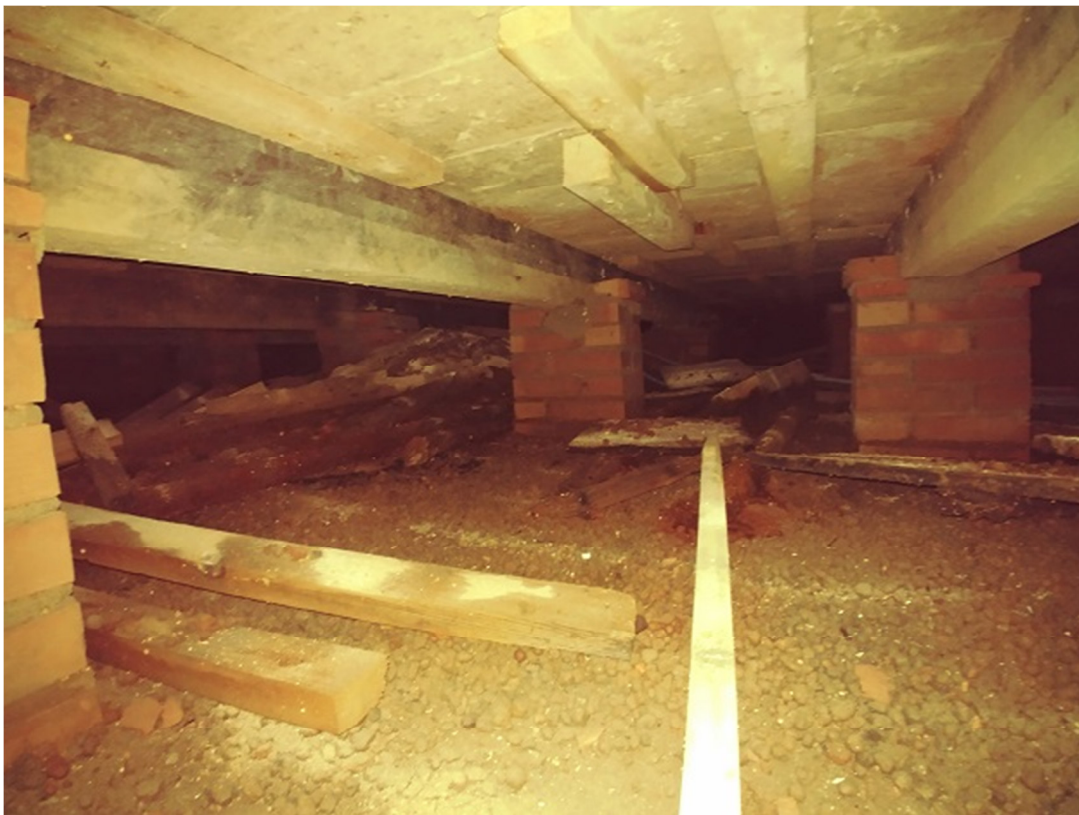
*foto 57 - vista situazione sottopavimento*

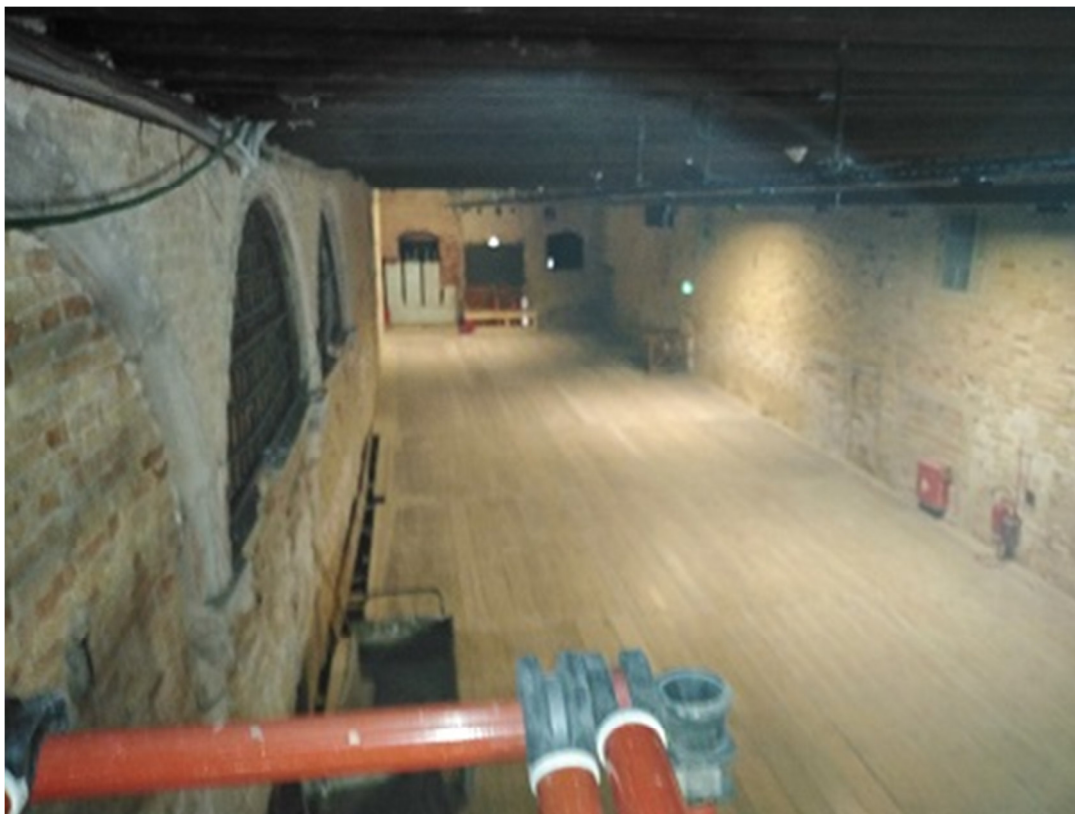
In corrispondenza della prima arcata tamponata, in prossimità dell'ingresso, è visibile un sistema di puntellazione temporaneo in legno atto a sostenere il carico di un precedente intervento statico in attesa dei lavori di consolidamento a piano terra.

*foto 68 - vista da trabatello per verifica puntellazione*
