# Fondazione Musei Civici di Venezia

Progetti di restauro

# Restauro dell'apparato decorativo dell'Atrio Quadrato a Palazzo Ducale

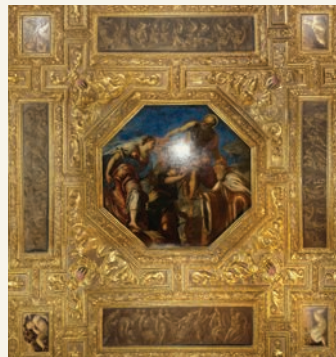
Fotoraddrizzamento del soffitto decorato

Le problematiche di conservazione che interessano gli apparati decorativi in pietra, tela dipinta e legno sono ascrivibili alla categoria dei depositi di sporco più o meno coerente attribuibili ad una sedimentazione stratificata di pulviscolo atmosferico e prodotti differenti utilizzati negli anni per la manutenzione delle superfici.

Le superfici lapidee presentano uno strato scuro, sottile e piuttosto compatto che le offusca: sono il risultato della combinazione di depositi superficiali incoerenti e vecchi trattamenti ormai alterati e creano un effetto d'ingrigimento diffuso che appiattisce gli altorilievi. Sono presenti fratture localizzate, in particolare nella zona bassa, dovute a traumi. La superficie del soffitto ligneo presenta un offuscamento causato perlopiù da depositi incoerenti. Sono presenti lacune e sollevamenti localizzati delle dorature in forma di scaglie che sono prossime alla caduta. Le tele dipinte sono complessivamente in buono stato conservativo e necessitano un controllo ravvicinato puntuale per programmare un eventuale intervento di dettaglio.

*Superfici lapidee:* verifica della superficie per l'individuazione di eventuali parti distaccate; rimozione dei depositi incoerenti da eseguirsi a secco con pennelli a setole morbide e aspirapolvere; passivazione dei perni o grappe presenti con successivo passaggio di resina protettiva; rimozione di depositi superficiali coerenti mediante lavaggi con acqua deionizzata e spugne morbide; verifica delle stuccature con eventuale rimozione e rifacimento di quelle decoese o pericolanti.

*Superfici lignee dorate:* controllo della superficie e consolidamento localizzato di eventuali parti distaccate con metodologia adeguata da definirsi; rimozione dei depositi di polvere incoerenti eseguito a secco, con pennelli a setole morbide e aspirapolvere; trattamento delle parti metalliche quali grappe o perni; verifica della presenza di attacchi xilofagi ed eventuale trattamento antitarlo.

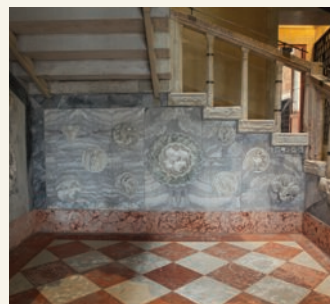
Veduta complessiva della scala storica

Le condizioni conservative della scala risentono fortemente dei fenomeni di umidità di duplice origine, da risalita capillare e da condensa, che si manifestano principalmente sui rivestimenti lapidei dei muri di base e sulla prima rampa di scale. In accordo con i ben noti meccanismi di degrado innescati dalla cristallizzazione dei sali, sulle superfici in marmo policromo è manifesta tutta la gamma delle morfologie di deterioramento note (esfoliazione, scagliatura, polverizzazione, disgregazione) che in special modo sulle patere in bassorilievo ha già dato vita alla perdita parziale dei modellati originali. Sono presenti inoltre anche fenomeni di fessurazione delle lastre e fenomeni di distacco e lacuna sull'intonaco che fiancheggia la prima rampa di scale. I gradini in Pietra d'Istria, oltre che presentare normali avvallamenti dovuti all'usura da calpestio, mostrano pronunciati fenomeni di alterazione differenziale dovuti all'escavo delle vene di sedimentazione argillosa, e ciò talvolta costituisce un pericolo per la sicurezza al transito dei visitatori.

Il piano degli interventi prevede: lo smontaggio degli apparati decorativi in marmo policromo per effettuarne il trattamento di desalinizzazione e consolidamento fuori opera; la bonifica ed il consolidamento della muratura di sostegno della scala; il successivo rimontaggio degli apparati marmorei restaurati con un sistema di posa che preveda l'isolamento dalla muratura retrostante in maniera tale da ridurre o eliminare del tutto l'apporto di acqua proveniente dal muro di supporto. Le lavorazioni previste non richiedono l'ausilio di opere provvisorie e solo la prima rampa della scala sarà chiusa al transito durante parte delle lavorazioni. L'intervento comprenderà anche il consolidamento e la revisione degli intonaci a marmorino della parete laterale alla prima rampa. Grazie ai lavori di restauro i preziosi rivestimenti marmorei riacquisteranno l'antico splendore e la scala potrà essere percorsa dai visitatori in condizioni di massima sicurezza.

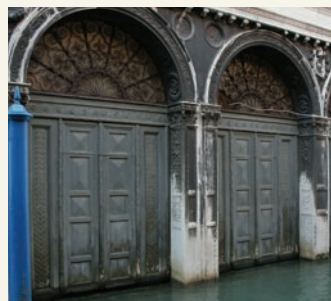
Le problematiche conservative che caratterizzano i portoni d'acqua di Palazzo Ducale sono quelle comuni a tutti i manufatti lignei del costruito lagunare che vivono immersi in acqua o che sono soggetti alle escursioni altimetriche della marea. Uno studio sperimentale effettuato su tali portoni in collaborazione con il Centro di Ricerca Nazionale ISMAR e IVALSA, in particolare, ha dimostrato la forte presenza di un'erosione di natura biologica concentrata nella parte basamentale, dove gli esami radiografici mostrano un attacco massiccio da parte di crostacei e molluschi sino all'altezza del cardine inferiore. L'estensione di tale degrado per un'altezza di circa 60 cm che coinvolge le parti strutturali di supporto ai cardini, ha fatto sì che la stabilità dell'intero manufatto ne risultasse compromessa, non consentendone il mantenimento in situ per motivi di sicurezza. Le superfici lignee presentano inoltre su tutta l'estensione delle ante e delle posterne fenomeni di screpolatura degli strati di vernice soprammessi e marcescenze localizzate principalmente sui rimessi decorati.

I portoni lignei ottocenteschi prima dello smontaggio operato nel 2007 in occasione dei restauri della grande facciata rinascimentale

Sulla scorta delle indagini scientifiche condotte che dimostrano come la risalita degli organismi marini xilofagi venga favorita dall'imbibizione del legno e per contro ostacolata da una ridotta presenza di acqua nelle fibre, è stato elaborato un progetto di intervento che prevedesse quale presupposto una soluzione di continuità, una semplice fessura, tra le parti maggiormente immerse, soggette alle fluttuazioni di marea, e le parti superiori. E' stato condotto, quindi, a priori, un ragionamento sulle quote della fluttuazione marina e sulla decorazione delle due tipologie di portone, per identificare il posizionamento ammissibile per tale discontinuità. E' stata identificata una quota di taglio dal bordo inferiore e si è ipotizzato di praticare lungo questa quota il taglio delle ante e delle posterne per il risanamento dalle parti erose e marcescenti. Le porzioni mancanti saranno ricostruite seguendo la tecnologia di posa in opera originaria ma adoperando legnami differenti, in particolare sarà utilizzata la specie tropicale azobè per il nucleo interno e il rovere stagionato per i rimessi e le parti decorate. La porzione inferiore così ricostruita sarà mantenuta separata dalle parti superiori attraverso un giunto piccolissimo di discontinuità ed avrà cardini suoi per un'apertura e chiusura indipendente. In tal modo, sarà impedita la risalita capillare dell'acqua e l'attecchimento dei microrganismi sulle parti alte e sarà praticabile una facile manutenzione ordinaria delle stesse parti inferiori che risulteranno comodamente rimovibili.

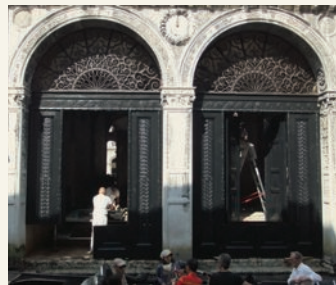
Veduta dei due portoni gemelli già restaurati durante le operazioni di rimontaggio in sede. È visibile il nuovo meccanismo di apertura selettiva delle varie parti conseguente al taglio delle porzioni inferiori ed all'inserimento di nuove porzioni indipendenti

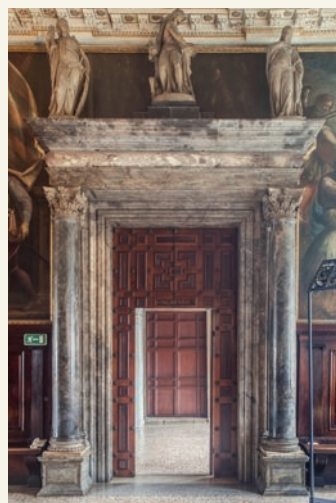
Le superfici lapidee dei portali e dei gruppi scultorei soprastanti si presentano offuscate da estesi depositi incoerenti stratificatisi nel tempo; al di là dell'aspetto superficiale non sono manifesti fenomeni di degrado materiale di altra natura.

Veduta di uno dei quattro portali monumentali in marmi policromi

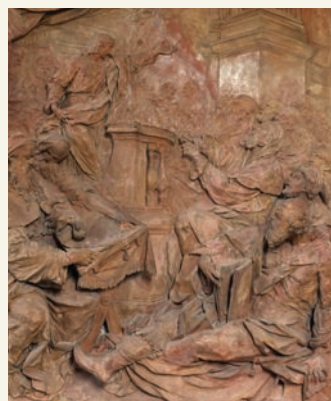
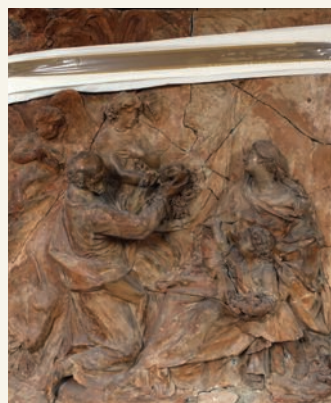
Le superfici dei due rilievi si presentano fortemente deteriorate e coperte da uno strato consistente di polvere. Hanno subito vari interventi conservativi, di cui, il più invasivo, risale al primo ventennio del '900. Si presentano frammentati e ricomposti con l'ausilio di colle animali, resine sintetiche e mastici di varia natura.

Al momento è impossibile valutare l'esatto numero dei frammenti in quanto le fratture sono state mascherate con gesso pigmentato e terre colorate. In prossimità di alcune giunzioni sono chiaramente visibili grossolane tracce di limatura; è probabile che durante la ricomposizione alcuni frammenti non combaciassero perfettamente e che quindi la superficie sia stata spianata per nascondere tale inconveniente.

I rilievi sono stati ancorati in passato a casse di legno di cui oggi rimane solo il retro. L'angolo superiore sinistro del rilievo *Riposo nella fuga in Egitto* è stato pre-consolidato con resina acrilica in quanto particolarmente deteriorato e decoeso a causa della presenza combinata di gesso e infiltrazioni di acqua. Sono inoltre visibili distacchi localizzati di superficie originale dalla caratteristica forma circolare, causati dalla presenza di sali solubili veicolati all'interno del corpo ceramico dalla massiccia presenza di gesso. Le principali lacune si concentrano nelle parti terminali degli arti e nei dettagli più minuti del modellato.

Il consolidamento sarà effettuato con resina acrilica a bassa concentrazione nelle aree più deteriorate che presentano decoesioni, scagliature e distacchi superficiali.

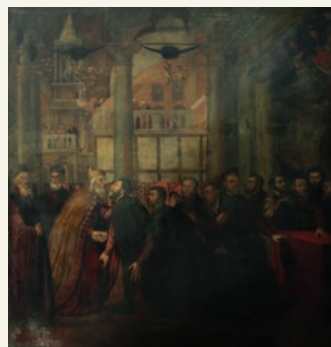
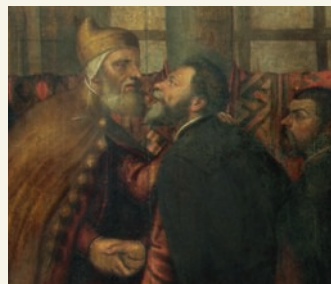
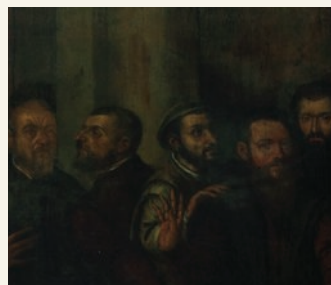
Pittore veneto,  
*Il Doge Priuli e la scuola dei Calegheri*

La materia pittorica mediamente mantiene un buon livello di coesione e di adesione al supporto. Il dipinto è sostenuto da un telaio costruito con gli angoli ad espansione rinforzato da una crociera centrale; appare in buone condizioni di conservazione e mantiene una buona funzionalità. Si notano solo alcuni fori da sfarfallamento di insetti xilofagi e mancano due biette.

La tela antica è formata da due pezzature di sottile tessuto ad armatura diagonale unite da una cucitura che si intravede dal recto dell'opera in verticale; risulta rinforzata da una grossa tela di rifodero

applicata con colla di pasta. Il tensionamento della tela al telaio è leggermente allentato e su di essa non si individuano deformazioni o cedimenti.

- Correzione del tensionamento della tela attraverso una leggera pressione delle biette senza creare sovratensione agli angoli;
  - Revisione dello stato di coesione e di adesione al supporto della materia pittorica (pellicola pittorica e strati di preparazione) ed eventuali fissaggi localizzati con microinfiltrazioni di adesivi naturali o sintetici, a concentrazione adeguata, secondo la sensibilità dei materiali originali.

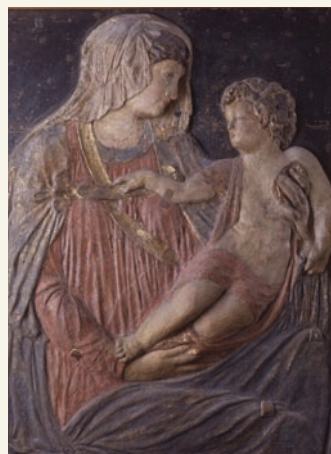
Jacopo Sansovino,  
*Madonna con Bambino*

Il modellato ha perso parte della sua espressività proprio a causa del degrado della materia originale e dei ripetuti interventi di stuccatura. I ripetuti interventi di ridipintura totale o parziale sono ancora tutti distinguibili e individuabili sulla superficie. Un maldestro intervento di restauro ha rimosso parzialmente e in maniera disomogenea i materiali sopramessi. La superficie ora risulta disomogenea e ottusa da cromie incoerenti.

Per quanto riguarda la materia del rilievo e il suo supporto ligneo, lo stato di conservazione appare discreto: non sono visibili problemi di adesione tra gli strati che compongono il rilievo, né problemi del supporto ligneo al quale è fissato lo stesso. Alcuni fori di sfarfallamento indicano un attacco xilofago probabilmente non più in atto.

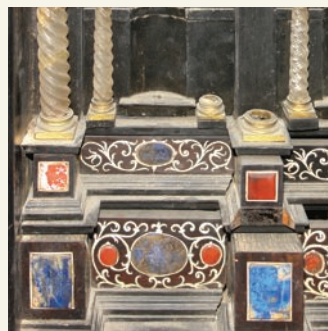
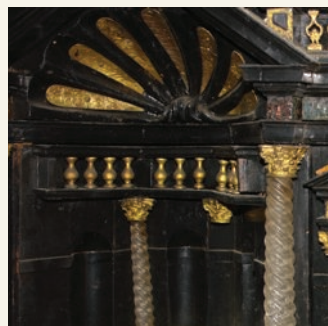
Stipo in legno con inserti in commesso marmoreo, vetro, metallo

Molte parti lignee incollate alla struttura si sono staccate e alcune sono andate irrimediabilmente perdute. Parte degli inserti vitrei, marmorei e metallici risultano sconnesi a causa della perdita del potere legante dell'adesivo originale ed alcuni di queste decorazioni risultano perdute.

- Spolveratura eseguita con pennelli a setole morbide;
- Antitarlo eseguito per impregnazione, a pennello in tutte le parti lignee non trattate da verniciature e a siringa nei fori di sfarfallamento.

- Intervento preventivo antimuffa eseguito con Algophase;
- Consolidamento delle parti lignee degradate con Paraloid al 5% in solvente;
- Verranno eseguiti campioni di pulitura e di asportazione della polvere e dello sporco superficiali, al fine di individuare i materiali e i metodi di pulitura più adeguati e rispettosi delle finiture originali;

- In accordo con la Committenza e la Direzione dei lavori saranno eventualmente sostituite le parti ricostruite in restauri passati, se queste risultassero degradate o esteticamente non più accettabili;
